EDIL SACIF S.R.L. UNIPERSONALE

Progetto di restauro del  
prospetto dell'antico edificio  
**CLINICA CANDELA**

L'intervento, in oggetto al presente documento, riguarda il restauro di due prospetti, ossia il principale e quello laterale, dell'edificio storico "Clinica Candela", situato in Via Villareale n. 54, Palermo.

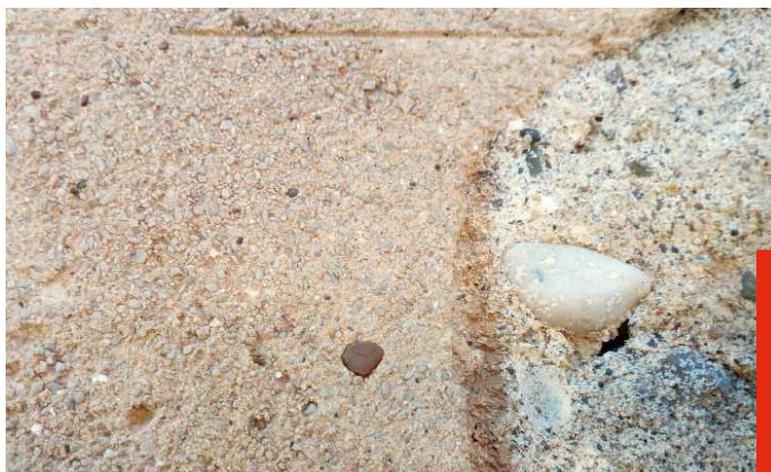
Stratigrafia intonaco

Attraverso il campionamento stratigrafico siamo stati in grado di definire la coloritura originale dell'intonaco, rivelatosi essere composto da due strati:

- un primo strato, quello sottostante, costituito da una malta bianca di calce e pietre di fiume di varia granulometria;
- il secondo strato, quello di finitura, è invece costituito da una malta di calce, color ocra-rosata, con la presenza di polvere di cocciopesto e pietre di fiume di granulometria più fine.

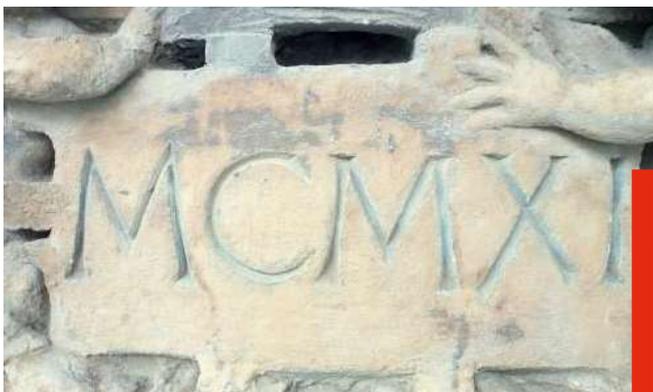
Dettaglio elementi decorativi

Riguardo gli elementi decorativi in rilievo, presentano un ulteriore strato di finitura più compatto e levigato color ocra pallido e solo in uno di questi sono presenti dei caratteri romani di colorazione bluastro.

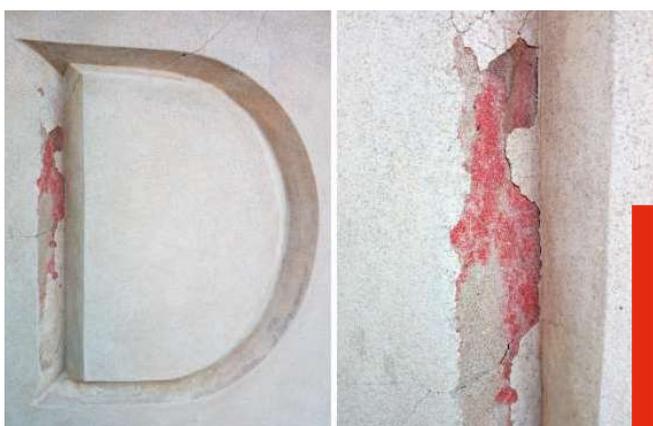
Particolare scritta laterale

Lateralmente, presente su tutta la superficie del terzo piano dell'edificio, troviamo la scritta incisa "Sanatorio Candela", realizzata con una malta bianca molto fine e compatta.

Al di sotto di questa malta bianca sono state trovate tracce di colore rosso, che fanno presupporre che in passato la scritta si presentasse di questa colorazione e che sia stata coperta in un secondo momento.

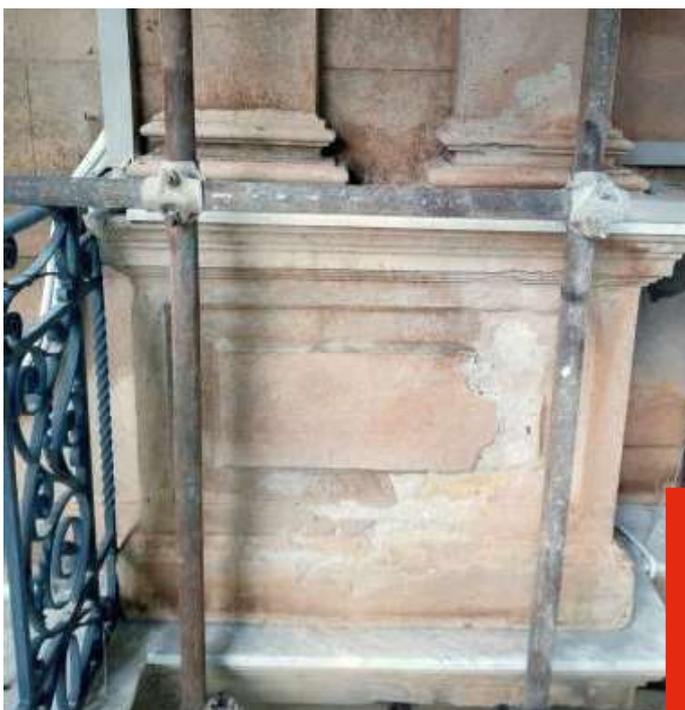
Lacuna

Fin da una prima analisi, è stato subito visibile come, parti dell'intonaco e degli elementi decorativi risultassero decoesi e mobili.

Riscontrate anche numerose fratture e varie lacune su buona parte della superficie.

Successivamente ci si è impegnati nel colmare le lacune e le discontinuità presenti sulla superficie, operazione eseguita attraverso stuccature con **TERRANTICA**, intonaco filologico pigmentato a base di calce idraulica NHL 3.5, evitando di intaccare le superfici non interessate. A presa avvenuta, è stata eseguita una spugnatura con l'eliminazione di eventuali residui di malta.

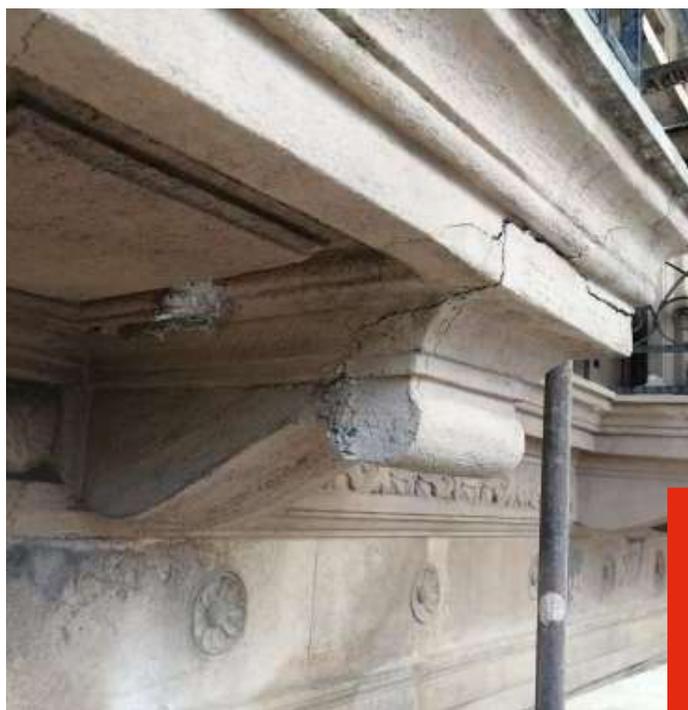
Dettaglio della frattura del balcone

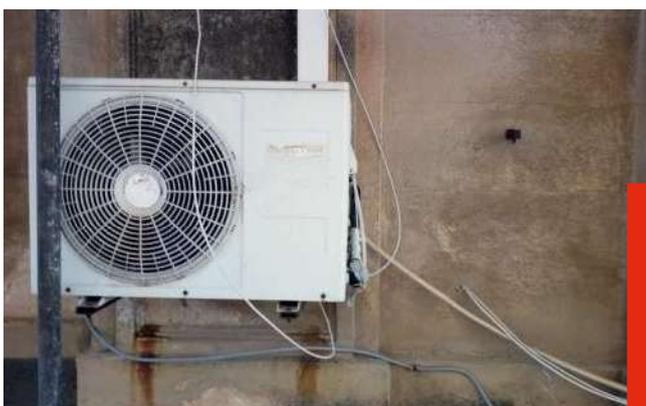
Elementi metallici, come chiodi e ganci arrugginiti, fili, apparecchi di ventilazione e tubi di scarico deturpavano la facciata, sia laterale che frontale.

Condizionatori

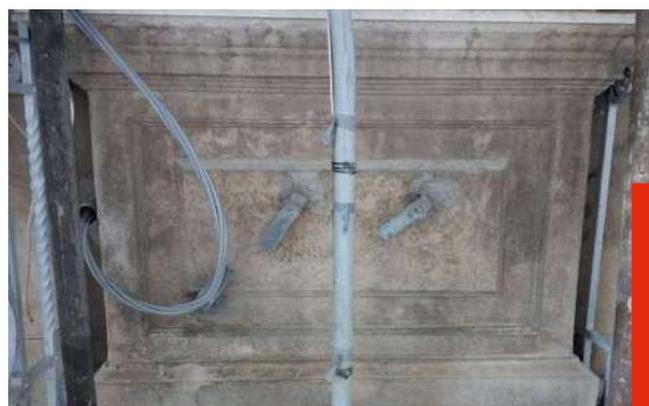
Ganci e cavi

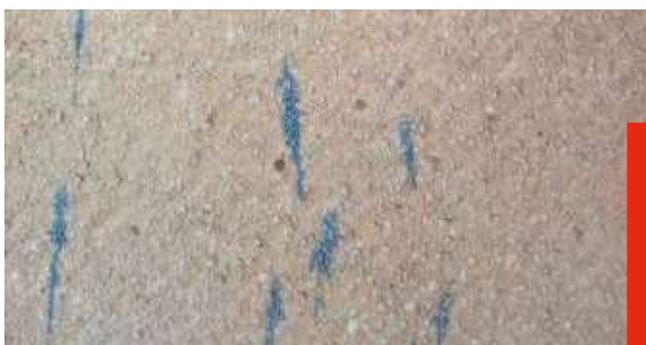
Riscontrata anche la presenza di vecchie stuccature a base di cemento su molte parti della superficie, nonché di schizzi di vernice.

Macchie di vernice

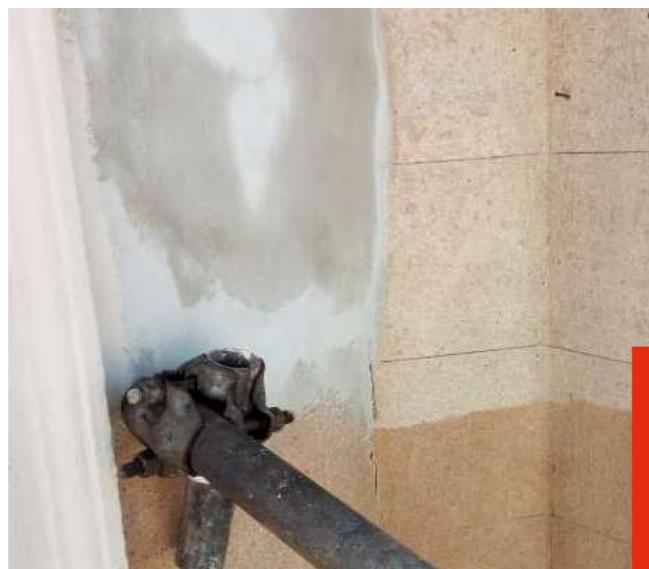
Tracce stuccatura in cemento

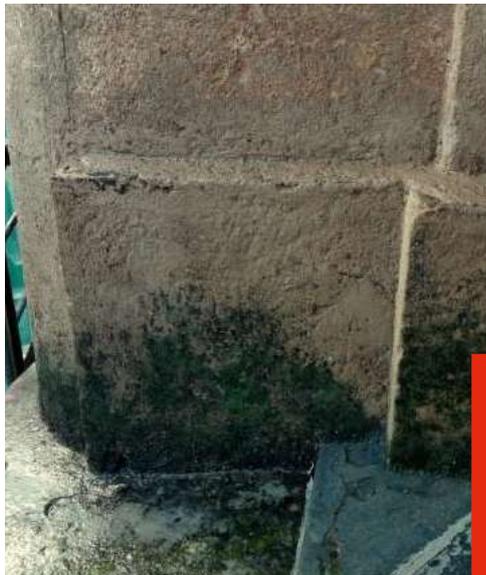
In molte zone meno esposte agli agenti atmosferici e di percolazione dell'acqua, l'intonaco presentava segni di un attacco biologico dovuto a microrganismi quali muschi, licheni e alghe, oltre alla presenza di croste nere, efflorescenze saline e depositi superficiali incoerenti.

Segni di attacco biologico

Per le operazioni di disinfezione e azione biocida è stata impiegata una soluzione di **BENZALCONIO CLORURO**, applicata a spruzzo su tutta la superficie, a cui ha fatto seguito la rimozione meccanica dei residui di alghe e muschi con spazzole a setola morbida.

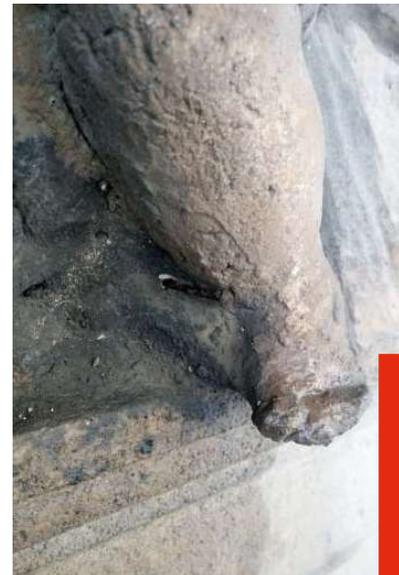
Croste nere

Per la rimozione delle croste nere sono stati eseguiti numerosi impacchi imbibendo la polpa carta con una soluzione di carbonato d'ammonio e sali di E.D.T.A. bisodico con tempi di contatto di un'ora e mezza circa.

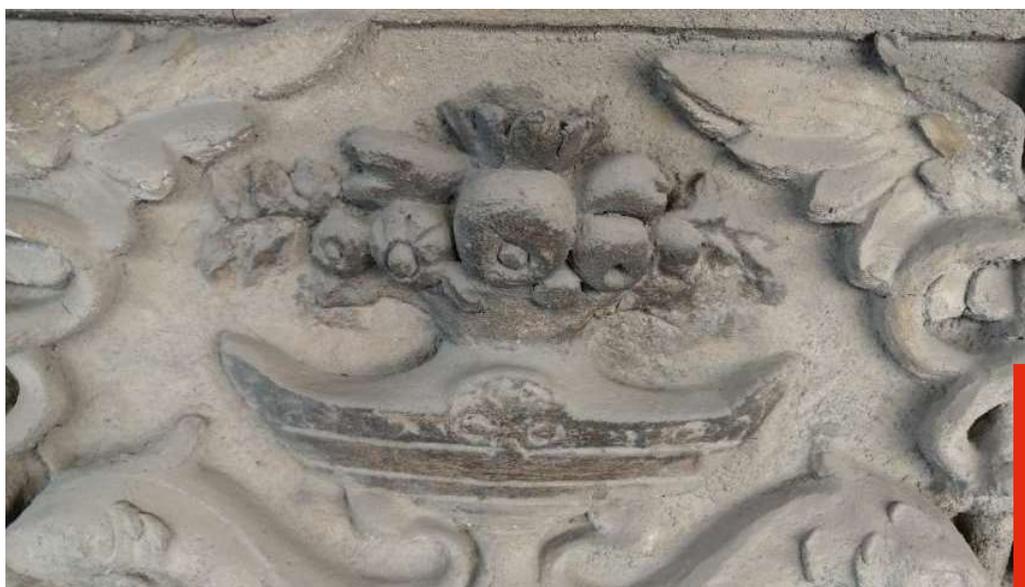
Deposito coerente e ricostruzione in cemento

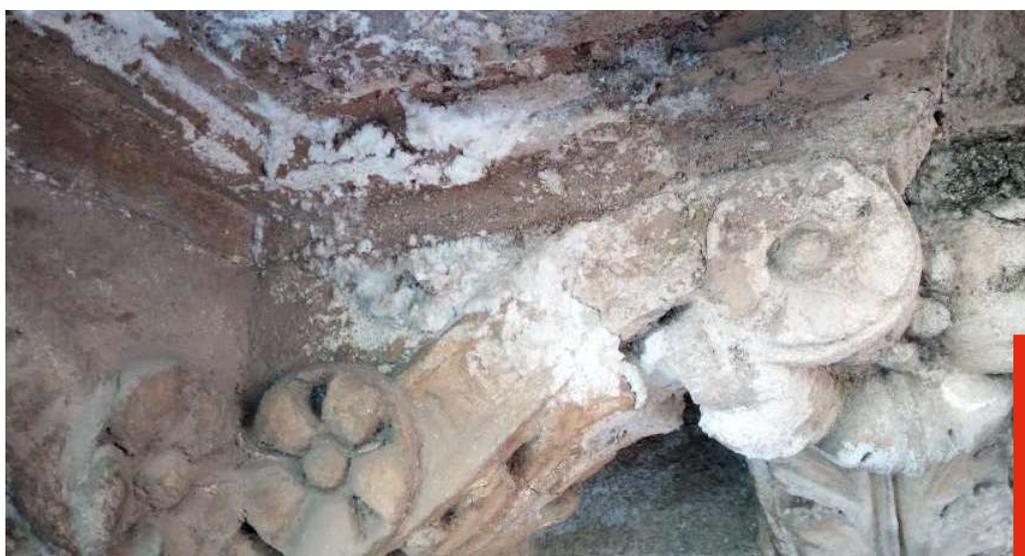
Efflorescenze saline

Anche per l'estrazione delle efflorescenze saline sono stati usati impacchi di polpa di cellulosa e acqua deionizzata, mentre per il risciacquo della superficie è stata usata acqua demineralizzata.
